# Torre d'Espioca

procés de restauració

Casa de cultura Picassent

21 de febrer de 2019

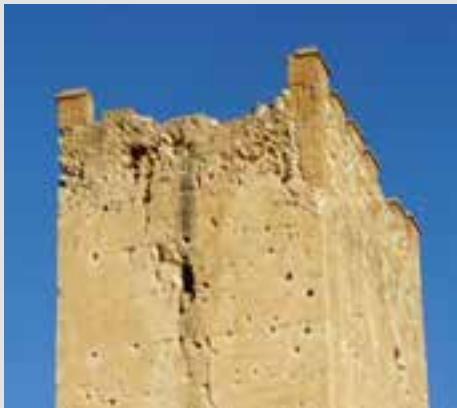
# Empremtes i Senyals

Les empremtes i senyals que apareixen en els grans murs de tàpia de maçoneria que formen la Torre Espioca de Picassent ens parlen del pas del temps i dels seus vora mil anys d'història.

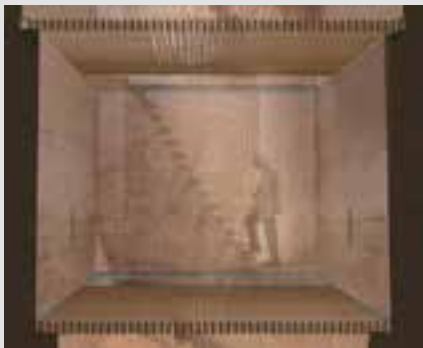
Ús de les tècniques i materials tradicionals

El projecte pretén realitzar una consolidació estructural i una restauració de la matèria de la Torre Espioca de Picassent, per dotar d'estabilitat el conjunt i recuperar i mantindre les estructures històriques de gran valor que encara es conserven.

L'estructura murària de la torre encara conserva traces pròpies de la seua tipologia constructiva tradicional. Per això, s'ha optat per la utilització dels materials que ja s'utilitzaven en l'època àrab per a la construcció d'este tipus d'edificacions defensives, sempre diferenciant clarament la intervenció dels elements originals, establint com a prioritat la conservació del bé i el diàleg entre materials i, com a premissa de la intervenció, la conservació i la visibilització de les diferents fases històriques del monument.

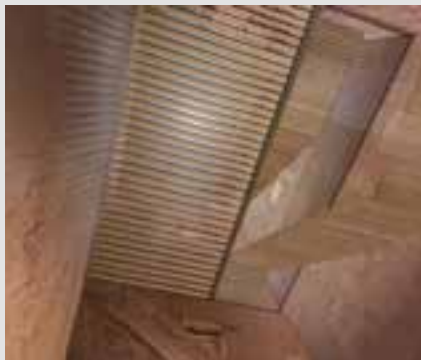
## Forjat d'accés

Es tractarà d'un forjat metàl·lic format per uns perfils perimetrals, xapa metàl·lica, formigó de calç i morter de calç raspat. Este forjat presentarà una xicoteta pendent cap a l'accés per a l'evacuació i recollida de l'aigua de pluja i una estretor, mitjançant una trapa metàl·lica que possibilita l'accés a la part inferior de la torre.
